# Parsel Ön İnceleme Raporu

## Balıkesir / Gömeç

Ada/Parsel: --- ? ---

Alan: 677,99 m<sup>2</sup> | Nitelik: Bahçe

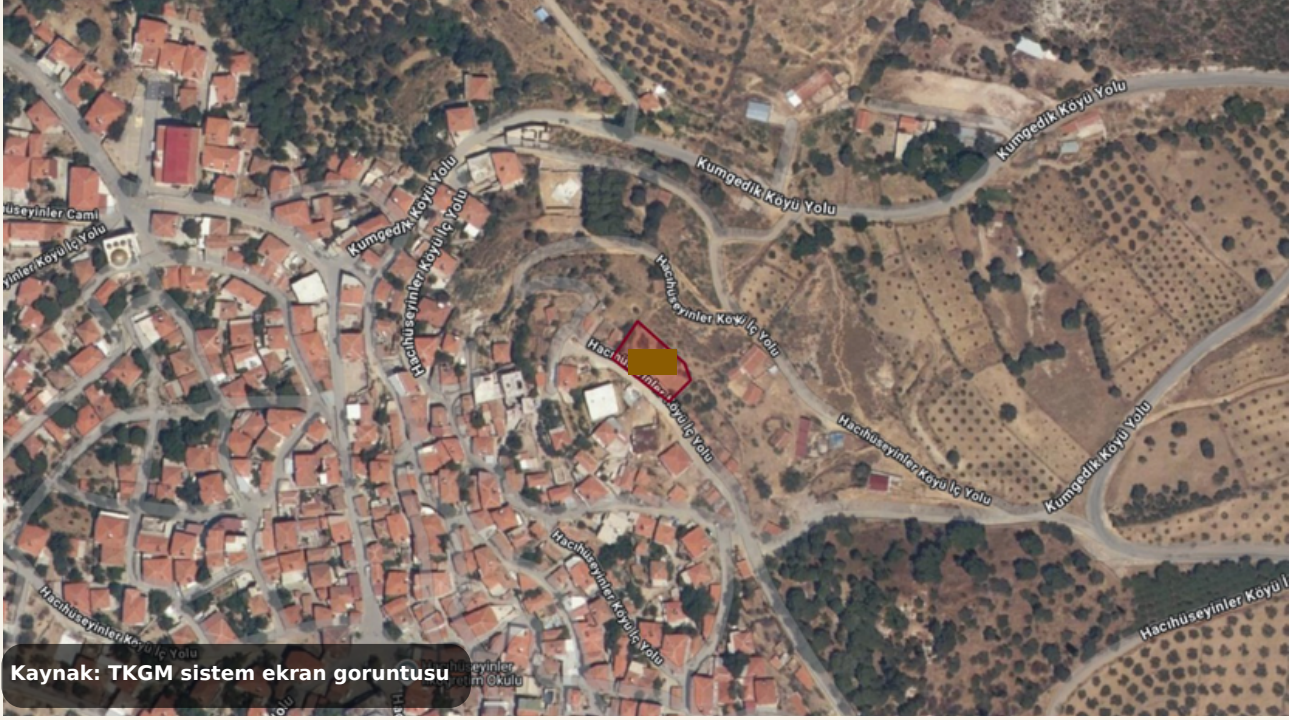
Parsel kimliği, tapu alanı ve nitelik bilgisi ilk doğrulama katmanıdır. Örnekte TKGM ekran görüntüsü kullanılmıştır.

- ✓ Parsel kimliği ve temel bilgiler ekran görüntüsünde net görünüyor.
- ! Nitelik "Bahçe" olduğu için parsel otomatik olarak "arsa" veya "villa imarlı" kabul edilmemeli.
- ! İlanlarda görülen başka ada/parsel örnekleri doğrudan bu parselin fiyatı veya imarı gibi kullanılmamalı.

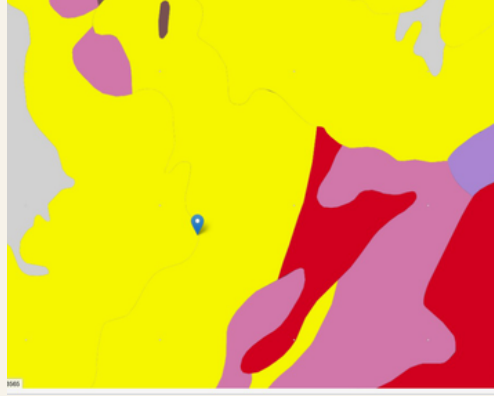
Jeoloji/heyelan katmanları - ön ekran görüntüsü

Arsa da orta ölçekle bir eğim olmakla beraber yanındaki arsaların yüksek eğimli ham toprak olarak geçmesi dikkate alınmalıdır

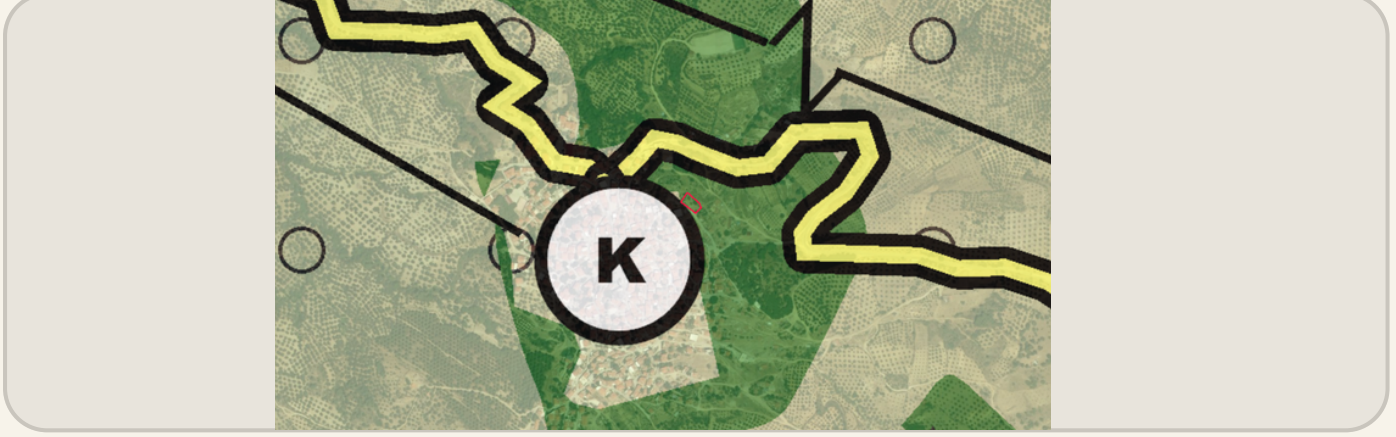
Kaynak görüntü: Ulusal Coğrafi Bilgi Platformu / çevre düzeni planı ekran görüntüsü

Bu sayfa, Ulusal Coğrafi Bilgi Platformu üzerinde açılan Balıkesir-Çanakkale Çevre Düzeni Planı katmanı ile TKGM parsel katmanının üst üste incelenmesine göre hazırlanmış ön yordumdur. Bu görsel resmi imar durumu belgesi yerine geçmez.

Parsel, Hacıhuseyinler kırsal yerleşim dokusunun kenarında/yakınında görünmektedir. Bu durum, parselin tamamen izole bir tarımsal alan görünümünde olmadığını gösteren olumlu bir konum sinyali olabilir.

Plan üzerinde görülen 'K' sembolü, üst ölçekli planda kırsal yerleşme/koy yerleşim odagını işaret eden bir gösterim olarak yorumlanmalıdır. Bu sembol tek başına parsel bazında yapı hakkı vermez.

1/100.000 ölçekli çevre düzeni planı, parsel bazında villa/konut yapılabilirliği, ruhsat alınabilirliği, ifraz hakkı veya kesin imar durumu göstermez.

Yesil plan fonksiyonunun kesin lejant adı ekran görüntüsünde açık değildir. Tarım, orman, koruma veya başka bir plan fonksiyonu olup olmadığı lejant ve plan hükümleriyle ayrıca kontrol edilmelidir.

Üst ölçekli çevre düzeni planı incelemesinde parsel, Hacıhuseyinler kırsal yerleşim odasına yakın konumda görünmektedir. Bu olumlu bir konum sinyali olabilir; ancak yapılaşma hakkı, koy yerleşik alanı sınırı, yola cephe kabulü ve imar koşulları için Gomec Belediyesi'nden resmi teyit alınmalıdır.
